# Der Sanierungsvorsprung

## RISSE IN GEBÄUDEN: Ursachen, Bewertung & Sanierung

Im Gespräch zu Haarrissen im Putz

# „Das Schadenspotenzial hängt nicht primär von der Rissbreite ab, sondern von der Wasseraufnahme“

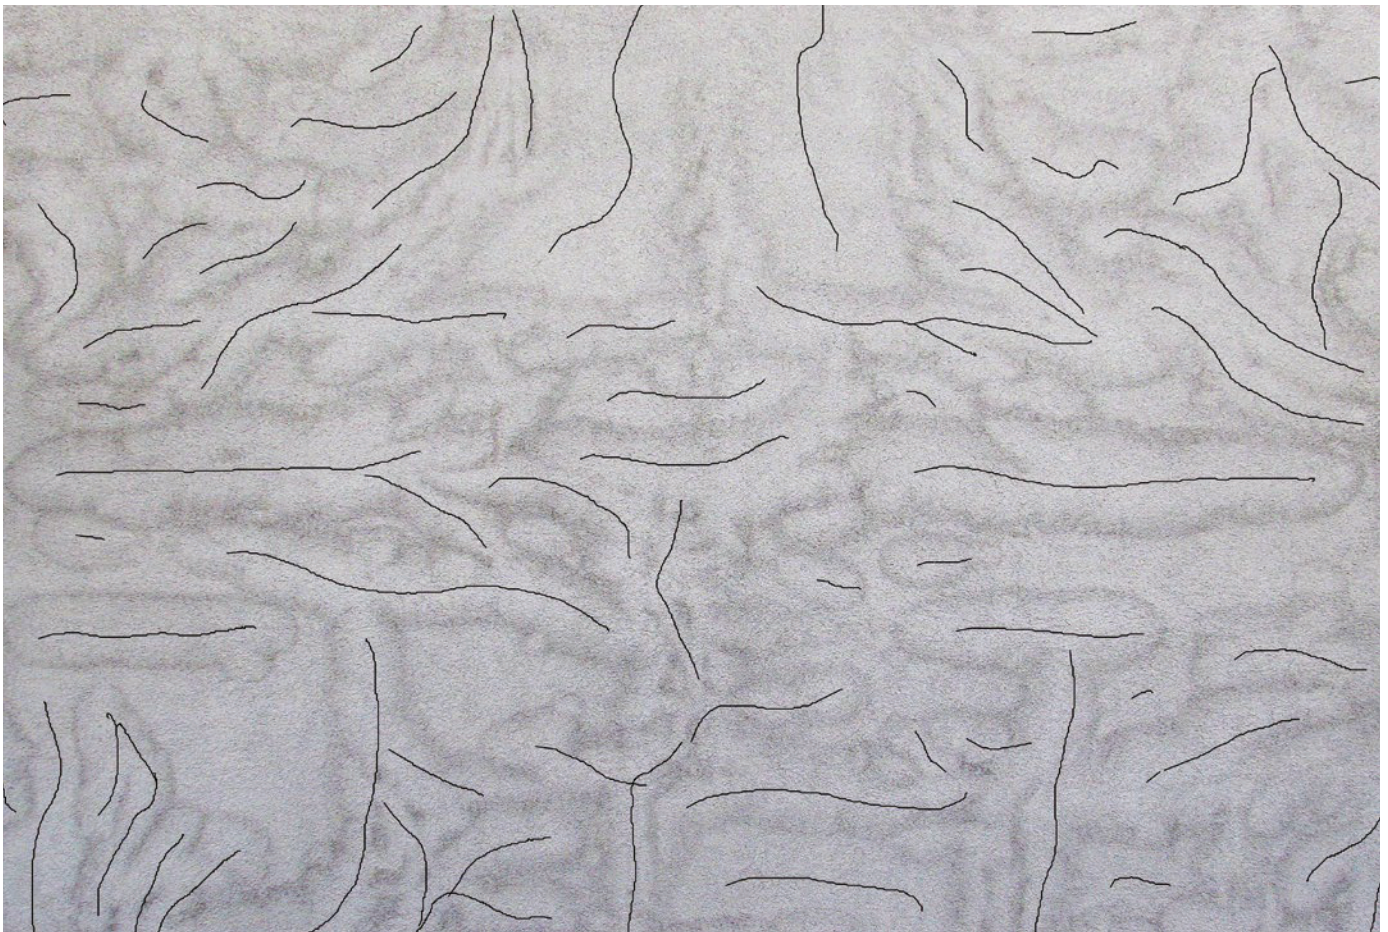
1 | Fassade mit Nachzeichnung der Risse

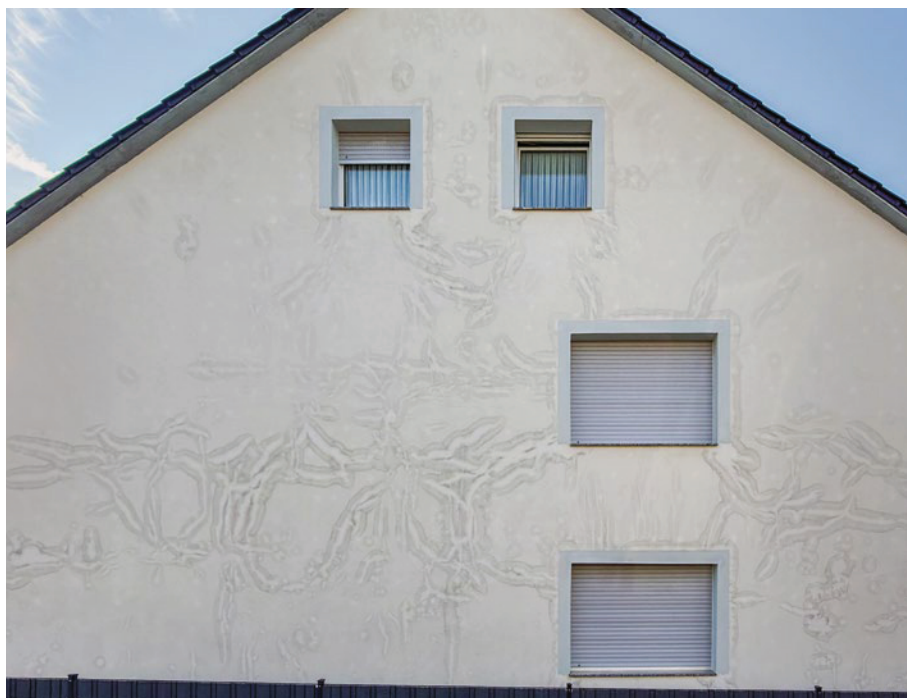
2 | WDVS mit richtungslosen Haarrissen

Die möglichen Rissursachen bilden ein sehr weites Feld, das hier nicht vollständig dargestellt werden kann. Ein harmloses Beispiel verdeutlicht jedoch die Zusammenhänge: Putze auf WDVS unterliegen aufgrund der Entkoppelung auf weichen Dämmplatten hohen hygrothermischen Spannungen, also Spannungen infolge von Wärme- und Feuchteinflüssen. Besonders kritisch sind Situationen wie eine stark besonnte, dunkle Fassadenfläche im Sommer kurz nach einem Regenfall. Unter solchen Belastungen entstehen zwangsläufig feine, im Normalfall unkritische Haarrisse,

die richtungslos verlaufen. Je nach Putzdicke können sie parallel verlaufen, Inseln bilden oder an Öffnungen in Kerbspannungsrissen übergehen. All dies ist völlig normal und unschädlich – aber nur, solange das Putzsystem wasserabweisend ist.

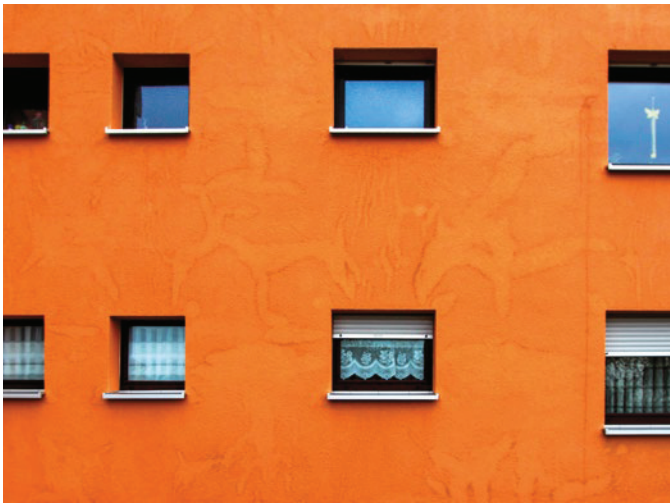
3 | Beispielobjekt Wohnhaus: Fassade mit Abzeichnungen (2015)

der richtigen Instandsetzungsmaßnahme (siehe Abb. 3–7). Die Fassade eines WDVS mit EPS-Dämmung, mineralischem Armierungs- und Oberputz sowie einem Silikonharzanstrich zeigte bereits zwei Jahre nach Fertigstellung deutliche Erscheinungen, die exakt den zuvor beschriebenen kapillaren Prozessen entsprachen. Die Arbeiten waren bei Temperaturen knapp über dem Gefrierpunkt ausgeführt worden. Druckfestigkeit und Haftung des Putzes waren gut, der Schaden lag ausschließlich in der zu hohen Wasseraufnahme. Abgesehen davon war die Fassade fachgerecht und sauber ausgeführt.

Es lagen zahlreiche, aber übliche Haarrisse vor, die kapillar aktiv waren und nur mit der Lupe erkannt werden konnten. Die Fassade wurde nicht überputzt. Stattdessen erwies sich die hydrophobierende Grundierung als entscheidende Maßnahme. Innerhalb von 48 Stunden folgte ein zweifacher Silikonharzanstrich.

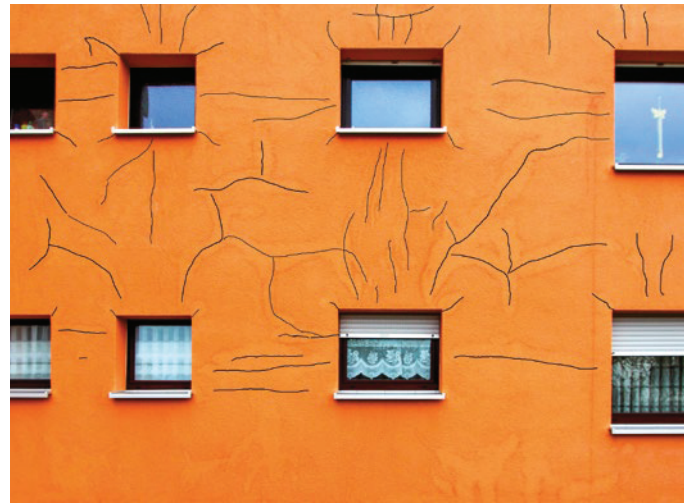
4 | Beispielobjekt Wohnhaus: Risse nachgezeichnet (2015)

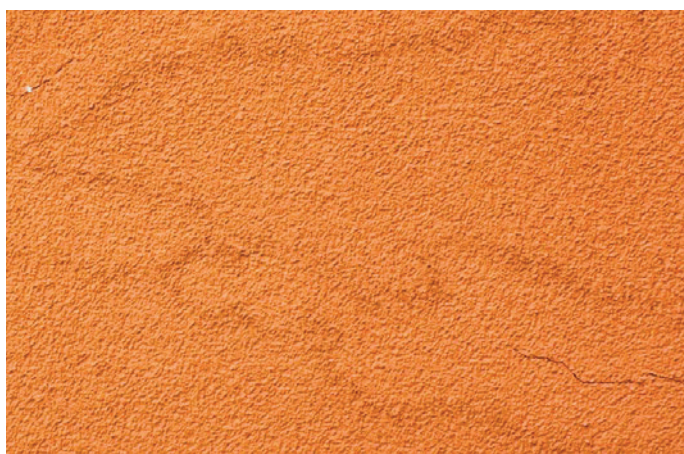
5 | Beispielobjekt Wohnhaus: Fassadenausschnitt mit Rissmarkierung (2015)

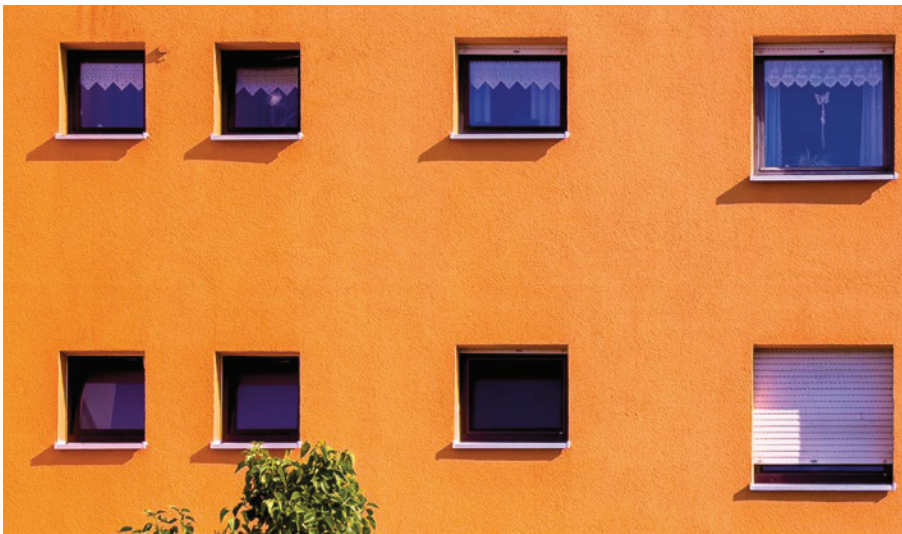
7 | Beispielobjekt Wohnhaus: Fassade nach Instandsetzung (10 Jahre), Foto vom 12.07.2026

Die Instandsetzung liegt inzwischen zehn Jahre zurück. Es zeigen sich inzwischen normale, altersbedingte Ablagerungen – aber keine kapillaren Folgeschäden und keine erneuten Abzeichnungen. Der Fall belegt eindrucksvoll, dass die richtige hydrophobierende Behandlung selbst bei kapillar aktiven Haarrissen langfristig wirksam sein kann.
